LAUDO Nº 052/2011 - UTEC/DPF/JZO/BA

LAUDO DE PERÍCIA CRIMINAL FEDERAL
(MEIO AMBIENTE)

No dia 16/02/2011, os Peritos Criminais Federais Marco Antonio Valle Agostini e Lucas Martins Evaldt, signatários do presente laudo, deslocaram-se desta Unidade Técnico-Científica para o ponto de coordenadas geodésicas S 09° 20' 22,66" / W 40° 33' 43,15" Datum WGS84, na cidade de Petrolina/PE com o objetivo de realizar exames em local de extração mineral, conforme relatório de vistoria do DNPM – item "a", solicitado pelo Memorando nº 0109/2010 – DPF/JZO/BA. Vale salientar que cada local indicado no relatório de vistoria acima mencionado resultará em um laudo, sendo este, resultado de vistoria no ponto indicado pelas coordenadas acima citadas.

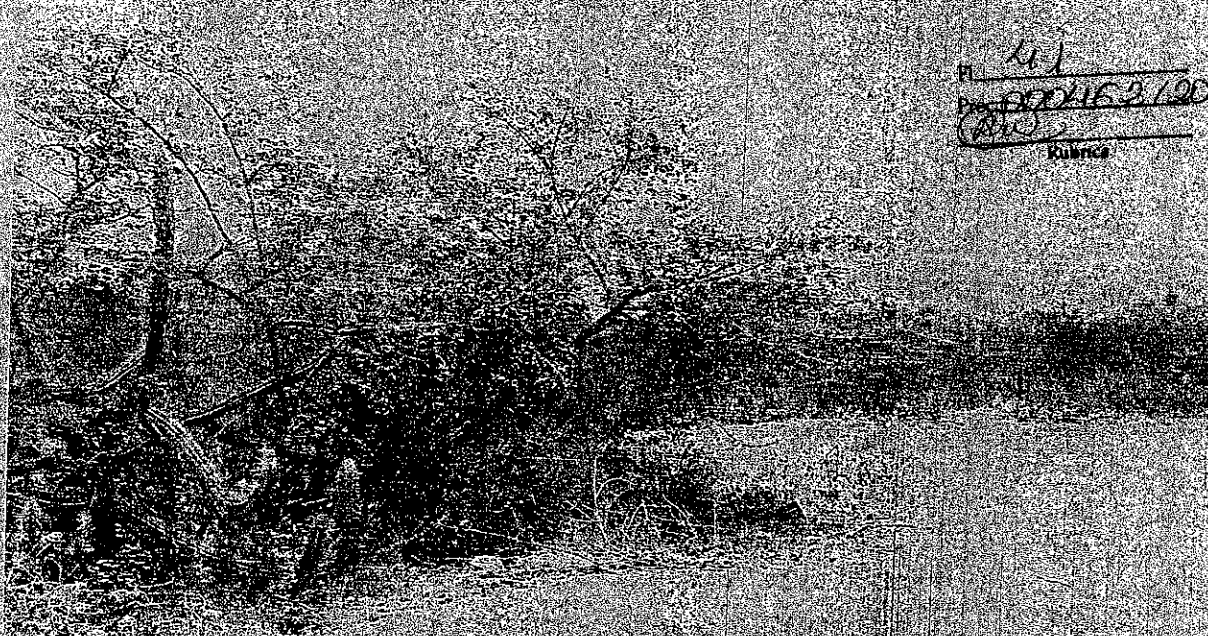
O local da lavra encontra-se a 4,7 km da saída de Petrolina sentido Picos/PI as margens da rodovia BR 407. O relevo local é plano, com vegetação local arboreo/arbustivas com plantas não ultrapassando 4 m de altura (figura 2).

Figura 2 – Vegetação natural encontrada nos arredores do local periciado

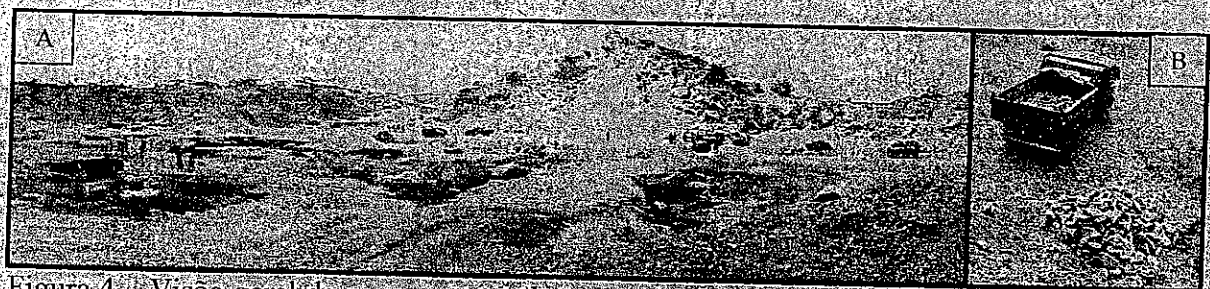
- a) A área analisada localiza-se no município de Petrolina/PE, ao lado da BR407 (saída de Petrolina sentido Picos, PI), junto a assentamento humano, nas proximidades do ponto de coordenadas geodésicas S 09° 20' 22,66" / W 40° 33' 43,15" datum WGS84 onde foi encontrada uma cava de extração de material denominado pedra marroada (pedra bruta com diâmetro médio de 200 mm empregada, entre outras finalidades, para fabricação de muros de contenção, fundações em geral e gabião) (figura 4);

Figura 4 – Visão geral da cava encontrada no local periciado (A) e produto extraído da cava empilhado para carregamento (B). Figura “A” obtida através de mosaico.

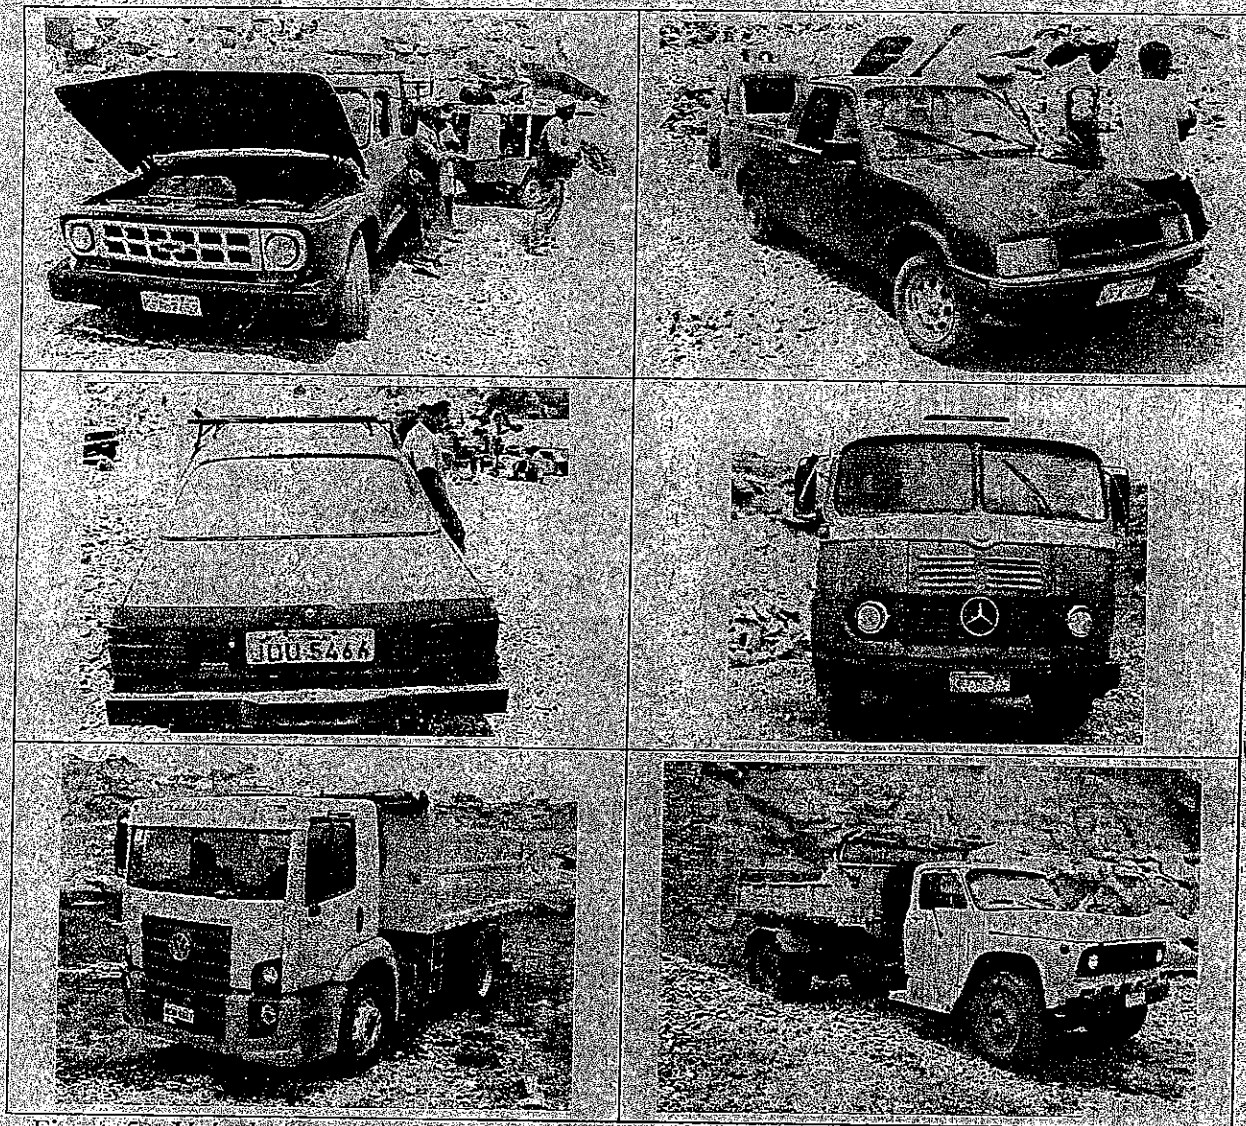
- b) Na data da perícia, a lavra se encontrava em plena atividade sendo encontrados 3 (três) caminhões do tipo Bau, dois carros rebocando dois compressores utilizados na lavra e um Chevette carregando substância com características do explosivo

denominado ANFO. (Ammonium Nitrate - Fuel Oil - Nitrato de Amônio - Óleo Combustível) (figura 5).

Figura 5 – Veículos encontrados no local periciado.

A extração é feita com a utilização de rompedores pneumáticos que, alimentados por compressores a diesel, perfuram a rocha com hastes de 3 metros. Estes orifícios são preenchidos com uma mistura de fertilizantes nitrogenados e óleo diesel denominada ANFO (Ammonium Nitrate - Fuel Oil - Nitrato de Amônio - Óleo Combustível) que são detonados através de cordel explosivo. Após explosão, o material é retirado do local por veículos de carga como caminhões, conforme identificado *in loco* pela equipe pericial e apresentado na seção IV.1-Constatações, alíneas "b" e "c".

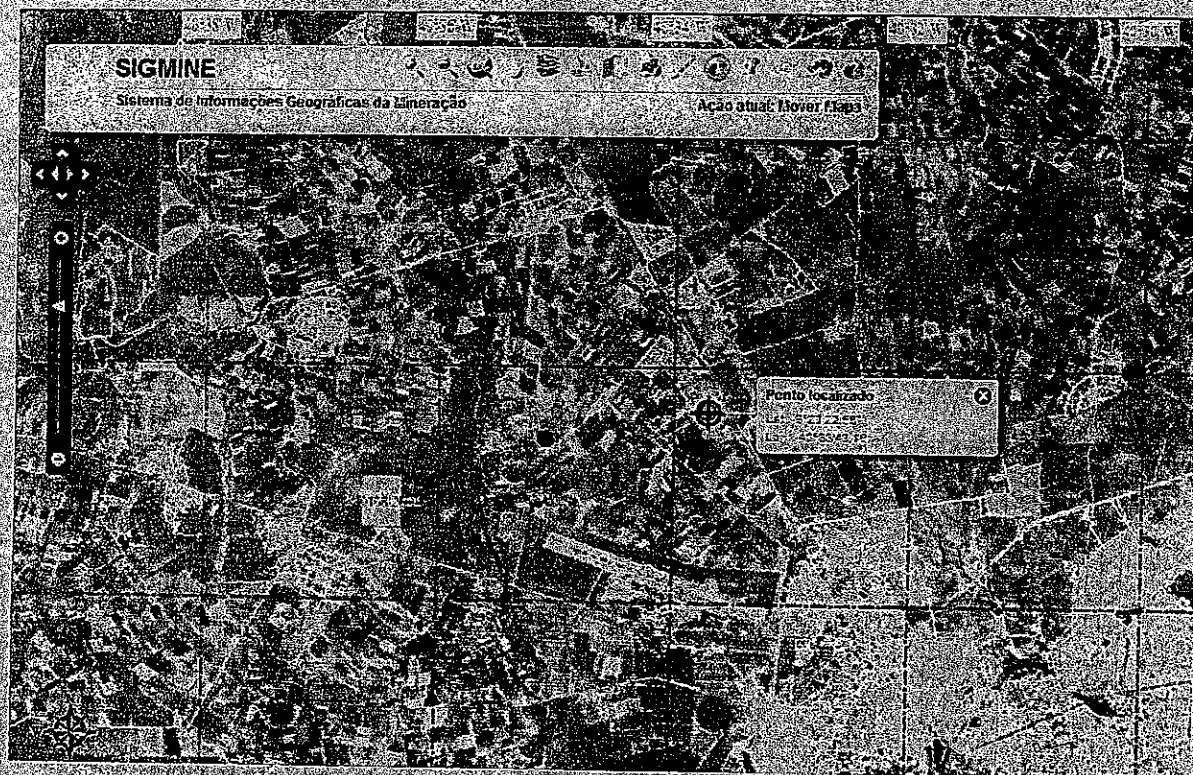
d) Segundo dados obtidos no sítio da Internet do Departamento Nacional de Produção Mineral (DNPM), o perímetro das cavas encontradas no local não está inserido dentro de nenhuma poligonal ativa do DNPM (Figura 7).

Figura 7 - Localização do ponto periciado, fora das poligonais do DNPM
